BILEN'S store prøvekørsel ved ROGERS SØGAARD

- Morris Mascot 850 (Mini), 2-dørs, 4-personers sedan med 4-cylindret, tværfordret, tværfordret rækkemotor, 846 cm³, 33 DIN-hk, forhjulstræk
- Pris: 26.489 kr.
- Producent: British Leyland UK Ltd., Austin Morris Group, Longbridge, Birmingham, England.
- Importør: Dansk Oversøisk Motor-Industri A/S, Sdr. Ringvej 35, 2600 Glostrup. Tlf. (02) 96-14 10.

Morris Mascot
850

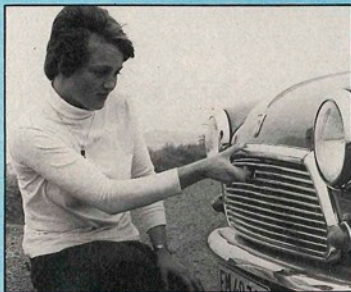
◀ Motorhjelm kan åbnes udefra af enhver! Men lås kan eftermonteres.

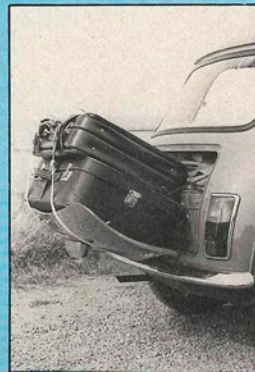
● I nødstilfælde kan man anvende bagagerumsklappen som bagagebærer. Det kræver dog, at nummerpladen, som på tidligere modeller hængsles, så den »falder ned« og bliver synlig.

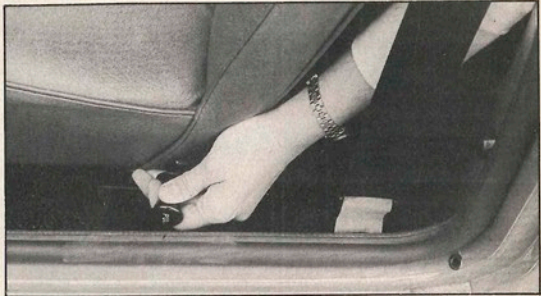
▲ Der er solide låse på forsæderne, men monteringen er sjuksket udført, og de er tre-kantede at betjene, hvad enten man skal gøre det udefra eller fra bagsædet.

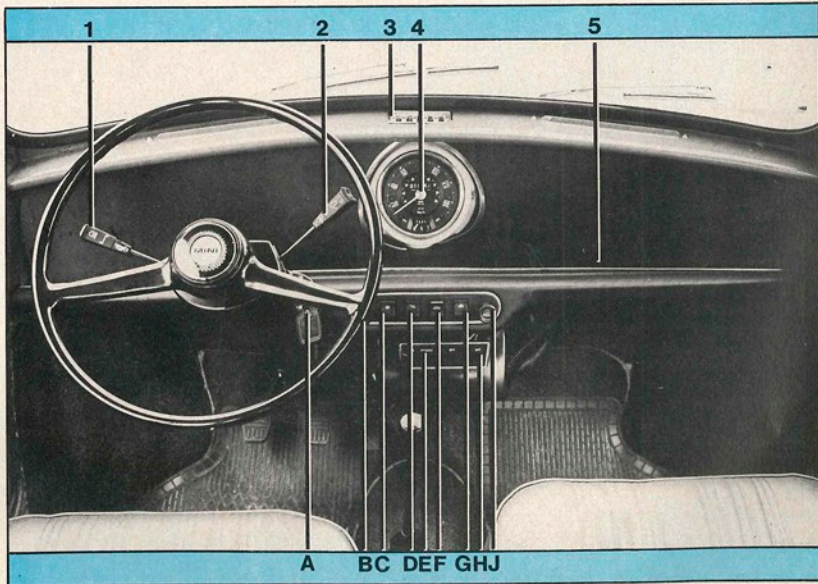
Førerpladsen i Morris Mascot 850

1. Kombikontakt for lysregulering, blinklys og horn.
2. Kombikontakt for el-vasker og 2-trins viskere med anslag for enkelte viskerbevægelser
3. Askebæger
4. Speedometer med kilometertæller og kontrollamper for olietryk, ladning, langt lys og kølertemperatur samt benzina-måler
5. Hylde (belyst fra centralinstru-mentet)
- A. Kombineret start-, tændings- og rattlås
- B. Choker
- C. Lyskontakt
- D. Kontrollampe for bremsevæ-tryk med vippekontakt for kontrol af kontrollampen (!)
- E. Greb for regulering af luftfor-delung
- F. Kontakt med kontrollampe for el-bagrudd
- G. Kontakt for alarmblinklys
- H. Et-trins blæsermotor-kontakt
- J. Greb for regulering af tempera-turen

Førerpladsen har på trods af et par forbedringer ikke meget at rose sig af. Plusserne består i, at visker/el-viskerkontakten med enkeltslagsmulighed nu er kommet op under rattet. Lys- og andre kontakter sidder som sæd-

De virkelig graverende fejl på »kommandobroen« er ikke så meget den flade ratstilling som den skæve ratstilling. Rattet sidder forskudt for førerens ryg-radslinje. Og det mærker man i det lange løb. Kombineret med pedaler, der sidder for tæt på, en bremsepedal der sidder for højt over speederen, og en skærmindbygning som ikke lever nogen ordentlig hvileplads for venstrefoden.

Derimod tolerer jeg ingen undskyldning for den tåbelige placering af speedometeruret midt i frontpanelhylden (god aflæg-plads).
